**A DIMENSÃO AMBIENTAL E AS INFRAESTRUTURAS NA  
URBANIZAÇÃO DE FAVELAS: Concepções de projeto, formas de  
produção das redes e especificidades dos assentamentos precários**

Campina Grande - PB

**RELATÓRIO FINAL**

**2022**

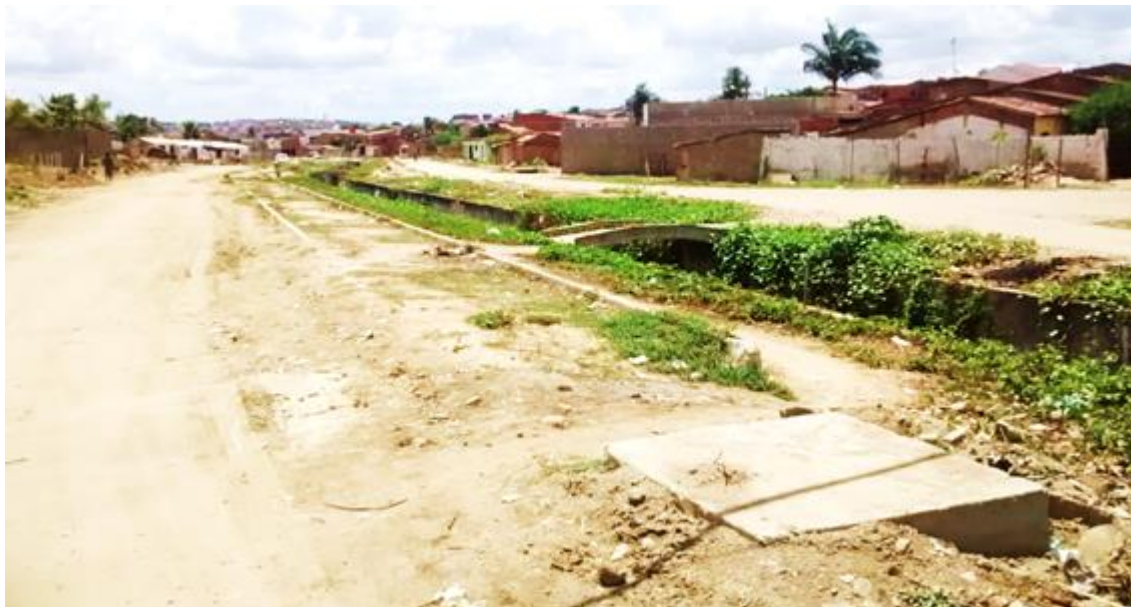
Figura 3. Canal da Ramadinha e entorno

Essa intervenção não foi concluída, em decorrência de problemas no projeto de drenagem e por conta da ocupação de um empreendimento habitacional que serviria ao reassentamento de famílias localizadas em áreas de risco na área da Comunidade de São Januário (Figura 3).

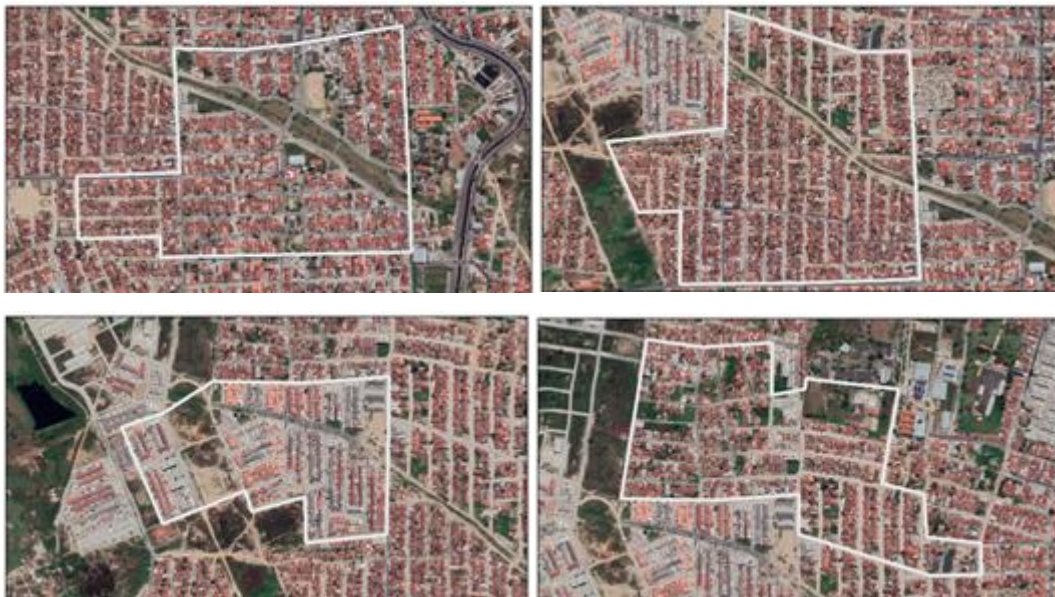
Figura 5. Configurações Urbanas 1, 2, 3 e 4

A identificação dessas configurações é importante para avaliar as intervenções da Urbanização da Região do Bodocongó tendo em vista as especificidades destas que deveriam ter sido consideradas no plano e nos projetos urbanísticos e de engenharia. A área mais ao leste foi denominada configuração urbana 1 (CURB1) e a ZEIS Ramadinha como configuração urbana 2 (CURB2). A região oeste, em sua parte mais ao sul, foi denominada configuração urbana 3 (CURB3) e a parte mais a norte, de configuração urbana 4 (CURB4) (Figura 5).

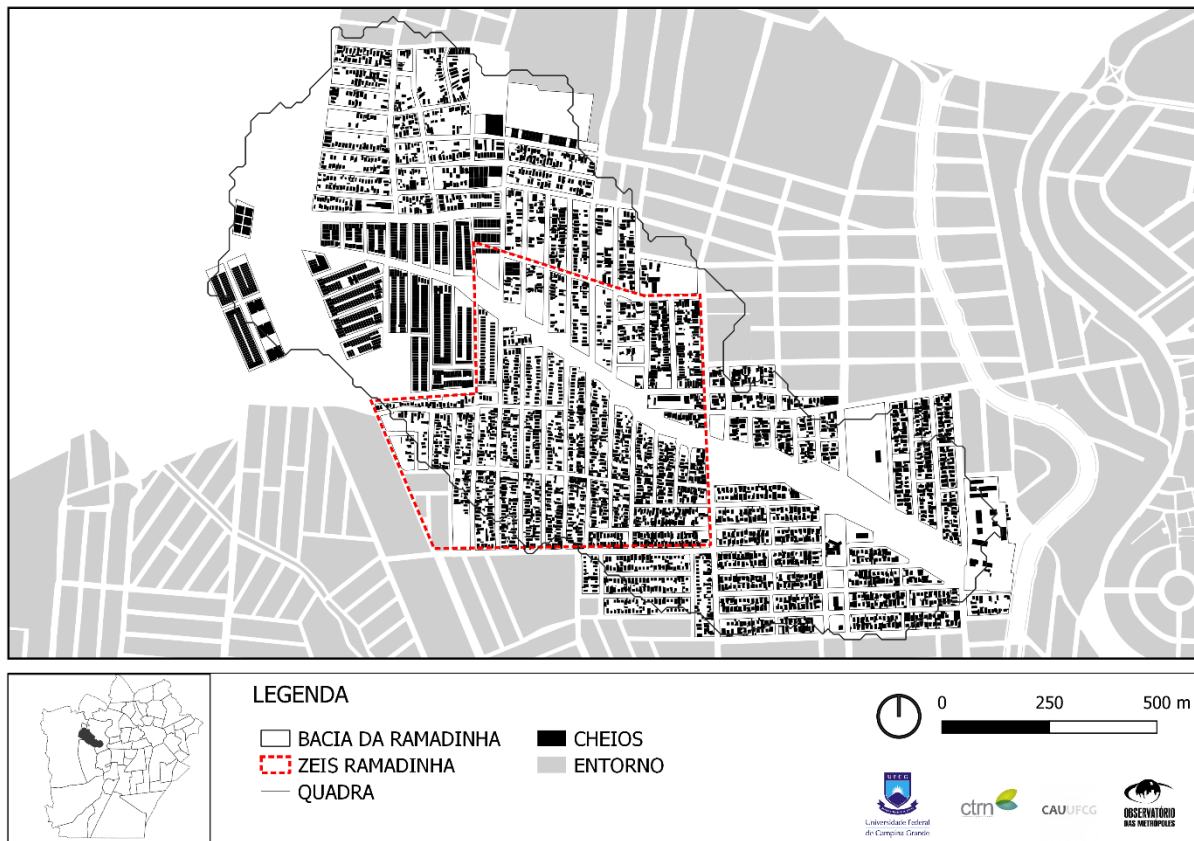
Figura 7. Cartograma de cheios e vazios da bacia e entorno

ocupadas. Parte das não ocupadas integra os lotes dos imóveis e uma parte maior os espaços públicos. As áreas não ocupadas se encontram principalmente nas margens do canal e onde passam as linhas de transmissão de energia elétrica (Figura 7). em relação à ocupação do solo, a CURB1 é caracterizada por ter menos quadras e grandes vazios nas quadras maiores e menores. Na CURB2 a ocupação do solo é maior, com muitas quadras e lotes ocupados em sua totalidade. A CURB3 apresenta o solo urbano com a maior ocupação, com menos vazios dentro dos lotes. Na CURB5 são recorrentes os vazios urbanos e as condições de ocupação do solo variam por quadra.

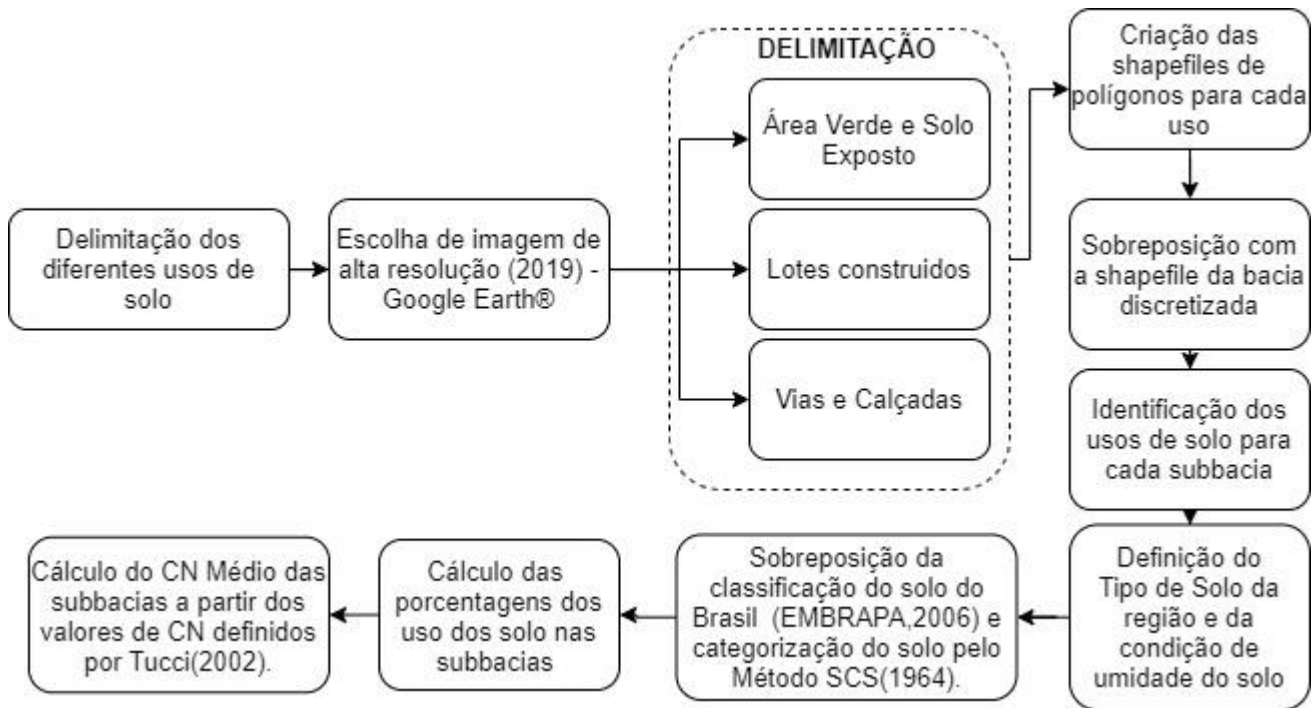
Figura 22. Fluxograma para caracterização do uso do solo da bacia

Para o estudo, o solo da bacia foi considerado, em sua totalidade, como do grupo B pela sobreposição da categorização de solos definidos pelo SCS (1964) com a classificação do solo do Brasil realizada pela Embrapa (2006) e adotou-se a condição de umidade II (solo medianamente úmido), usualmente utilizada para estimativa da precipitação efetiva nas aplicações de projeto (SCS, 1986). Optou-se pelo método SCS na pesquisa devido à simplicidade dos parâmetros, adequação à escala do projeto, consolidação e aceitabilidade em órgãos gestores nacionais e internacionalmente, além da disponibilidade de aplicação na maior parte dos softwares hidrológicos. As etapas seguidas são ilustradas na Figura 22.

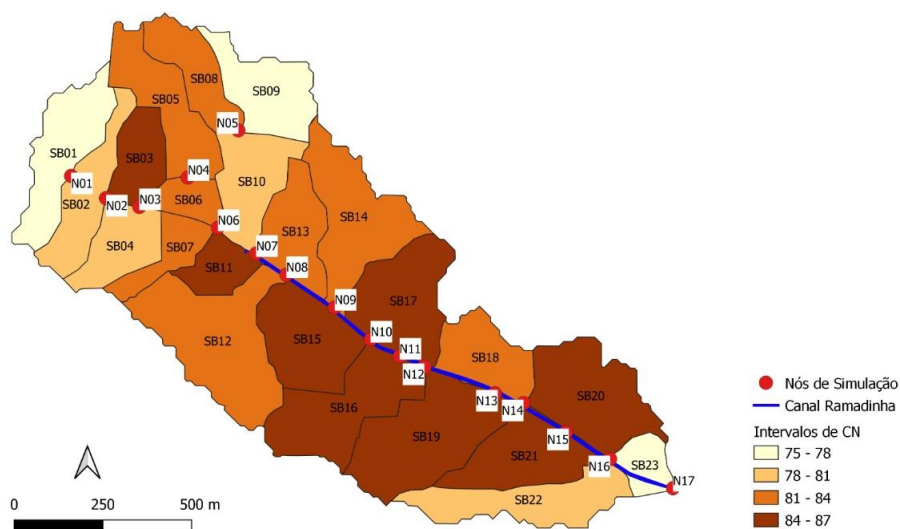
Figura 23. Caracterização do uso do solo da bacia pelo CN médio

Na Figura 23 é ilustrado o CN médio para cada sub-bacia. É possível observar os altos níveis de impermeabilização da bacia, sobretudo nas áreas adjacentes ao curso d'água canalizado, que é mais fortemente urbanizada, com presença maior de áreas verdes e de solo exposto nas áreas mais afastadas a montante do canal.

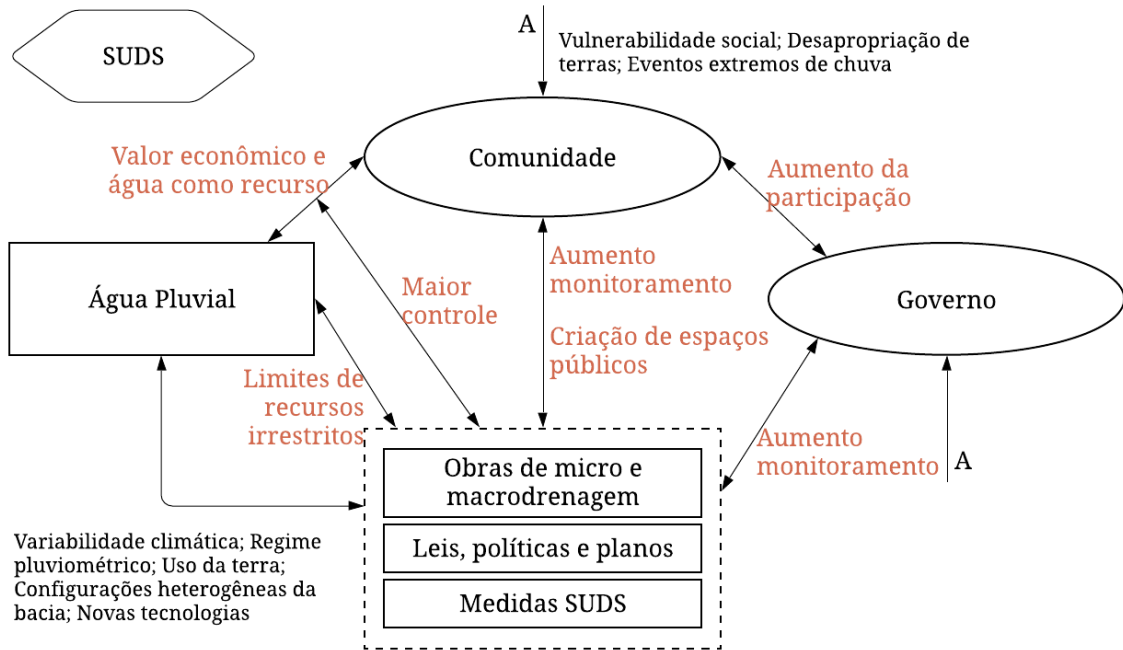
Figura 39. Robustez socioecológica do sistema com a incorporação e SUDS

A incorporação de SUDS, ademais da redução dos pontos de infiltração (Figura X), poderia permitir que o sistema adquirisse robustez ao habilitar:

Assim, se reforça a necessidade da realização de uma avaliação multissetorial para a concepção desses sistemas e incorporação das SUDS, uma vez que a incorporação de uma tecnologia mais ecológica possui um potencial de mudança em todas as variáveis que compõem o sistema socioecológico de águas pluviais. Isto é válido sobretudo em locais já afetados por outras vulnerabilidades, como as áreas caracterizadas pela presença de assentamentos precários. O arcabouço de robustez demonstrou fragilidades na gestão atual e o potencial que a incorporação de novas técnicas apresenta, visando reduzir as fragilidades às interferências externas.
