**PROJETO DE PESQUISA
FAVELAS URBANIZADAS EM SÃO PAULO:
AMBIENTE CONSTRUÍDO E APROPRIAÇÃO NO PÓS-OBRA**

**RELATÓRIO TEMÁTICO
EIXO 2:
CARACTERIZAÇÃO DAS UNIDADES HABITACIONAIS**

**FEVEREIRO
2025**

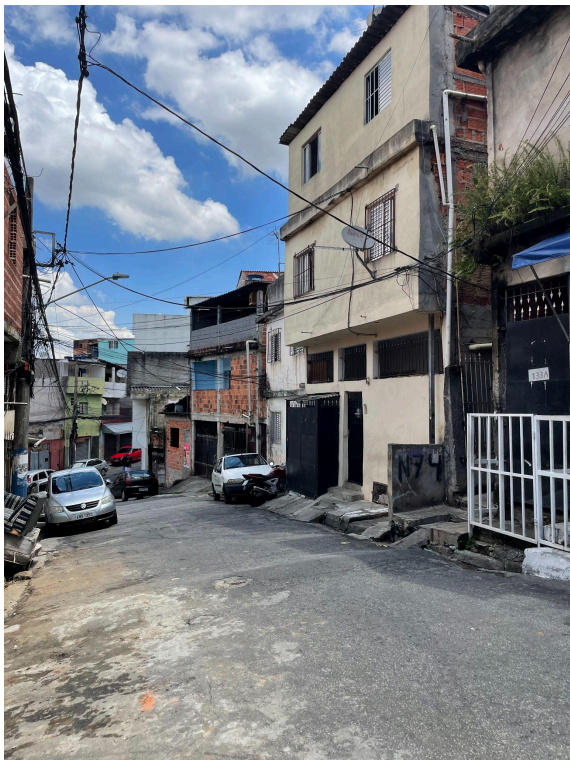
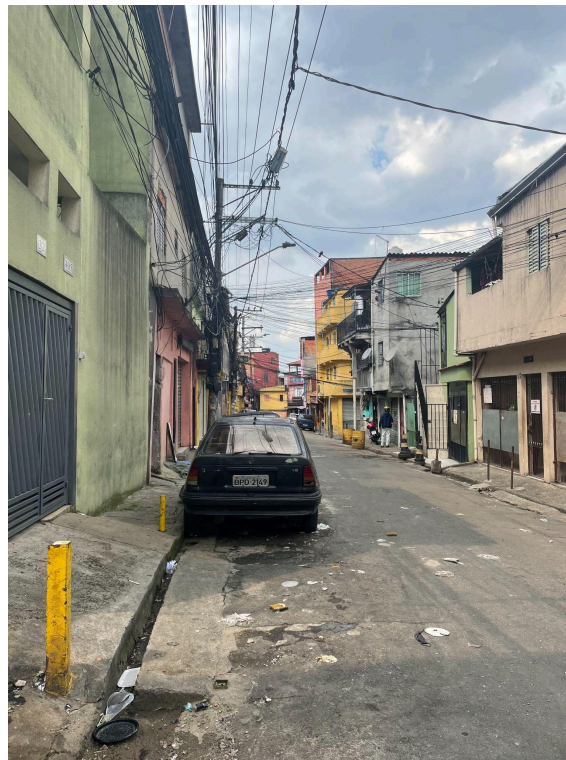
Figuras 7 e 8: Características típicas das vias estruturadoras de quadras.

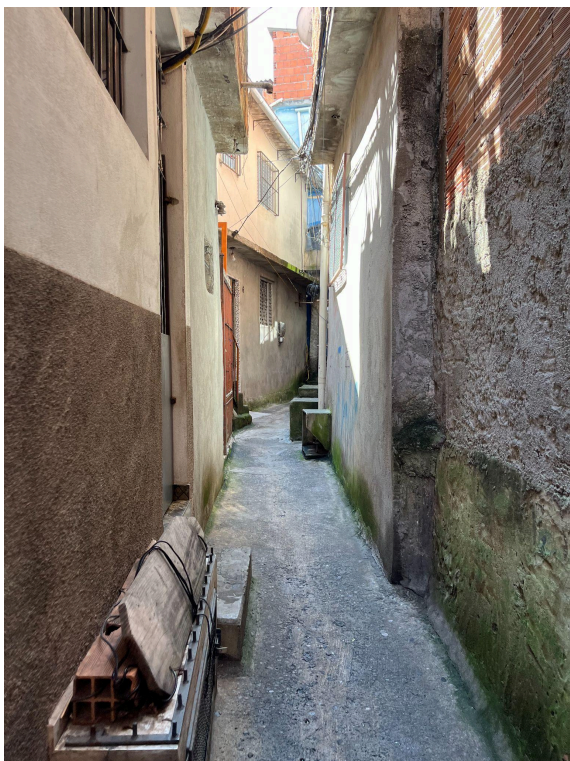
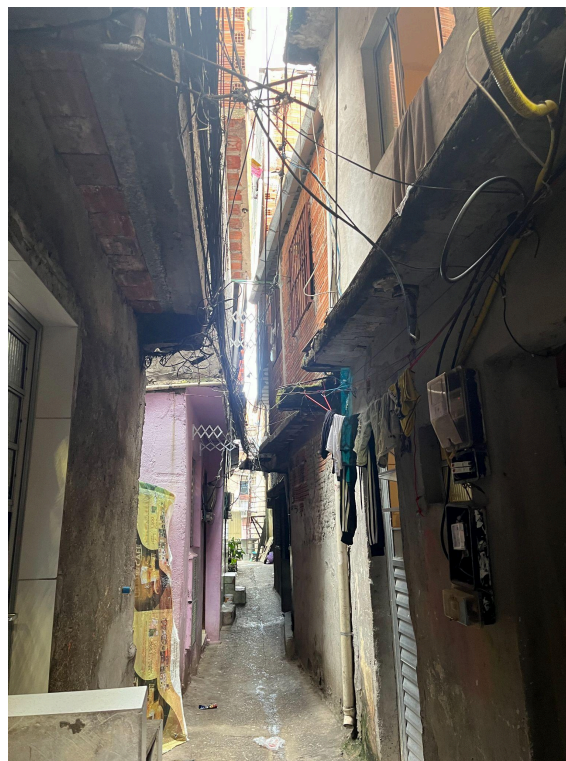
Das unidades habitacionais levantadas, 33,9% são acessadas a partir de vias estruturadoras de quadra e 66,1% por vias internas às quadras, proporção correspondente com a disposição e concentração de unidades observadas no território. O tipo “via estruturadora de quadra” caracteriza-se por um viário no qual é possível o trânsito de veículos particulares; com alguma presença de calçadas, embora de dimensões reduzidas; e com larguras maiores em comparação as vias internas, ainda que menores às determinadas pelos códigos de ordenamento urbano. Esse tipo, a princípio, tem influência mais favorável ao acesso solar e à circulação de ar das edificações fronteiras (**Figura 7 e 8**). Já o tipo “via interna à quadra” tem por característica a circulação restrita ao pedestre e, em alguns casos, aos veículos de duas rodas, como bicicletas ou motocicletas. Por essa razão, não conta com calçada, sendo toda a superfície dedicada ao uso pedonal. Além disso, tem largura muito reduzida, ocasionando senso de confinamento devido à relação com a altura das edificações e dificultando o acesso solar às unidades (**Figura 9 e 10**).

Figuras 9 e 10: Características típicas das vias internas às quadras.

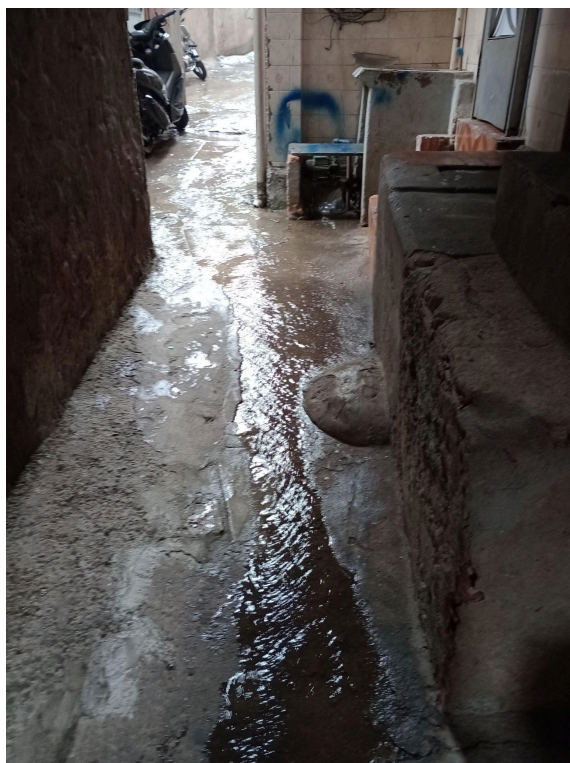
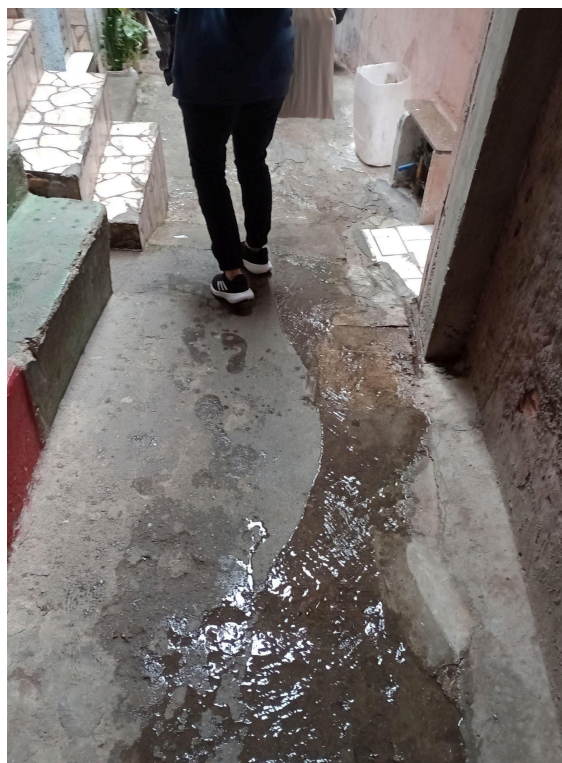
Os dados relacionados ao funcionamento da drenagem superficial em relação à via na qual está situada a edificação, não apresentaram resultados de grandes ocorrências. A opção “sem ocorrência” foi respondida em 97,6% das unidades habitacionais situadas em vias estruturadoras, enquanto nas vias internas a incoerência foi de 90,2%. Neste tipo, 7,3% informaram “ocorrência eventual de penetração e/ou acúmulo de água na via em situações de chuva”. No entanto, os pesquisadores presentes em campo observaram com frequência problemas relacionados ao escoamento de águas pluviais, em especial nas vias internas² (**Figura 11 e 12**).

Figuras 11 e 12: Ocorrência de problemas de drenagem superficial em vias que dão acesso às edificações.

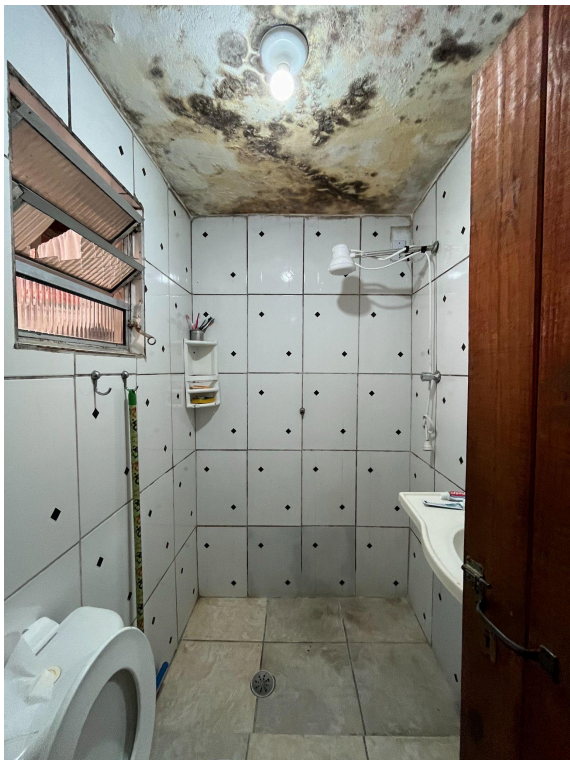
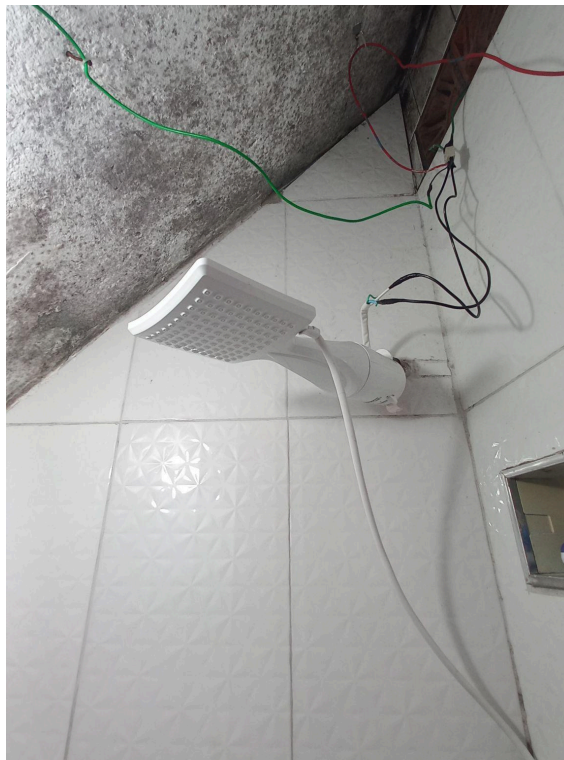
A partir disso, os resultados destacam a preponderância das características de compartimentos com umidade e infiltração (80%), sem abertura de janelas (65%) e instalações elétricas precárias (65%) nas unidades habitacionais levantadas (**Tabela 5, Figuras 17, 18 e 19**). Apenas 0,8% da amostra geral não apresenta nenhuma inadequação ou manifestação patológica em algum compartimento, correspondendo a apenas uma unidade habitacional.

Figuras 17 e 18: Exemplos de unidades com umidade e infiltração e instalações elétricas precárias.

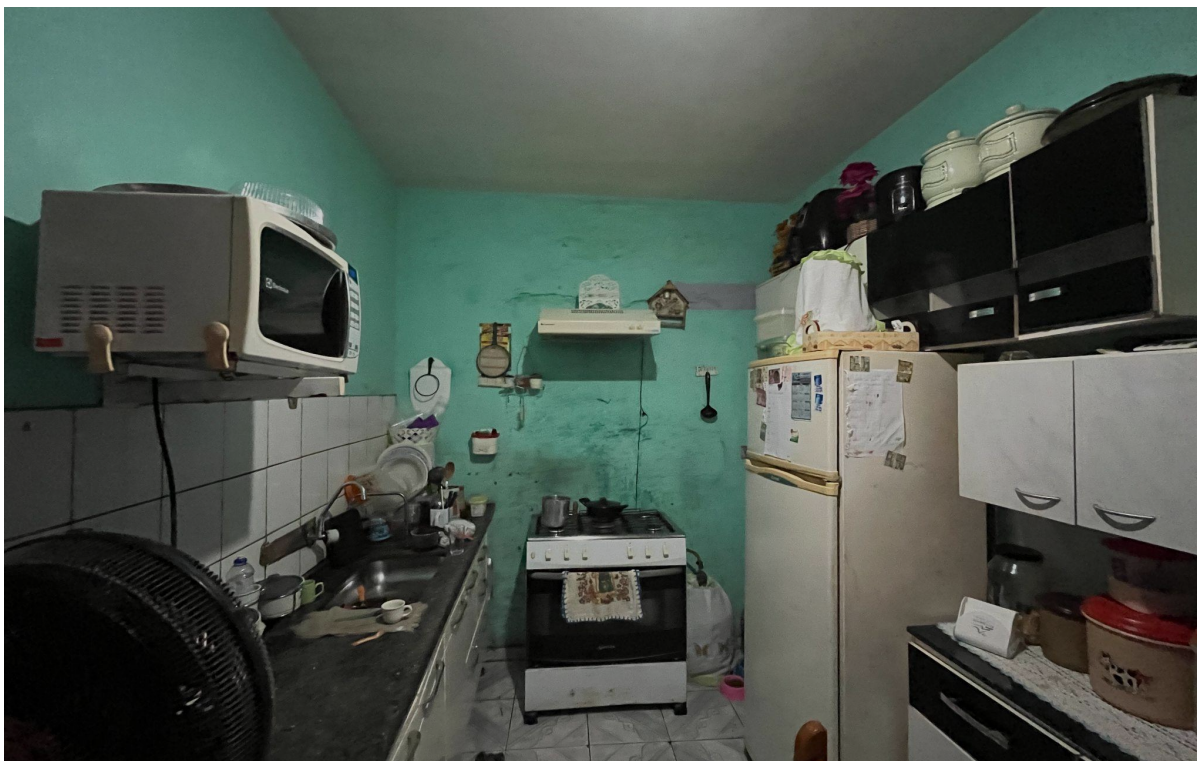
Figura 19: Exemplo de unidades com compartimento sem janela.

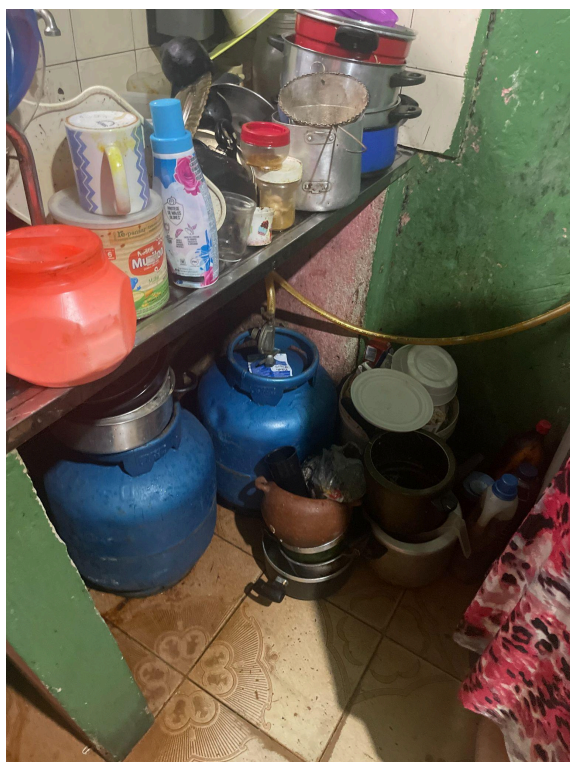
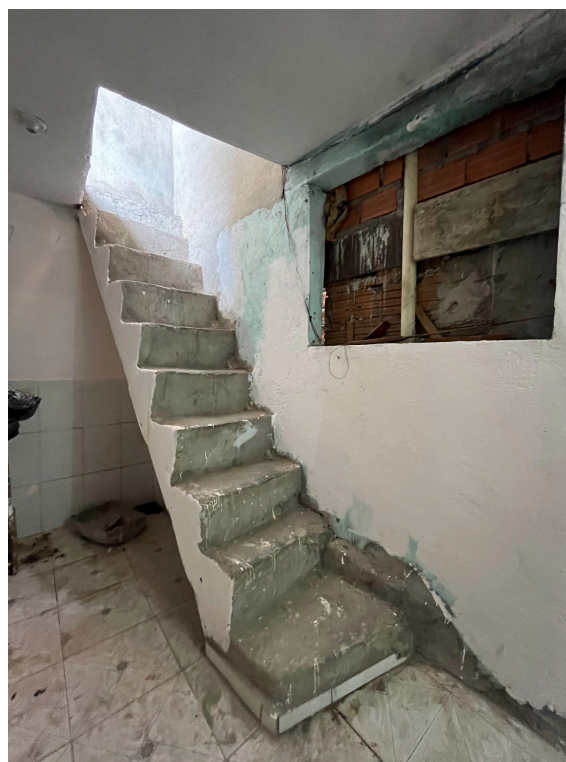
Em 73,4% das unidades levantadas, identifica-se que o recipiente de gás de cozinha está “instalado em ambiente interno e coberto no mesmo compartimento onde está o fogão, sem abrigo próprio” (**Figura 20**). Apenas em 10,5% das unidades mantém-se o recipiente “instalado em abrigo próprio em ambiente externo e aberto com proximidade ao compartimento onde está o fogão”, situação mais adequada por garantir ventilação e não exigir prolongamentos e extensões da mangueira de abastecimento. Em 2,4% não há instalação de gás de cozinha no domicílio. O alto grau de inadequação em relação ao uso de gás no interior da unidade é relevante em relação às medidas de segurança domiciliar contra incêndio.

As escadas estão presentes em 67% das unidades habitacionais levantadas, sendo que em 35% há 1 escada, em 27% duas escadas e 4% três ou mais escadas. Além da recorrência de ausência de corrimão e guarda-corpo, identifica-se a proporção dos seus elementos de composição. Em média, as dimensões consistem em: piso (24 cm); espelho (23 cm); quantidade de degraus (12); menor altura de passagem entre o piso e o teto (188 cm) e largura (75 cm), todas as dimensões consideradas inadequadas por códigos de edificações. Há situações críticas em que as dimensões chegam a: piso (11 cm); espelho (28 cm); menor altura de passagem entre o piso e o teto (95 cm) e largura (55 cm) (**Figura 21**).

Figuras 20 e 21: Exemplo de instalação de recipiente de gás em ambiente interno e de escada inadequada.

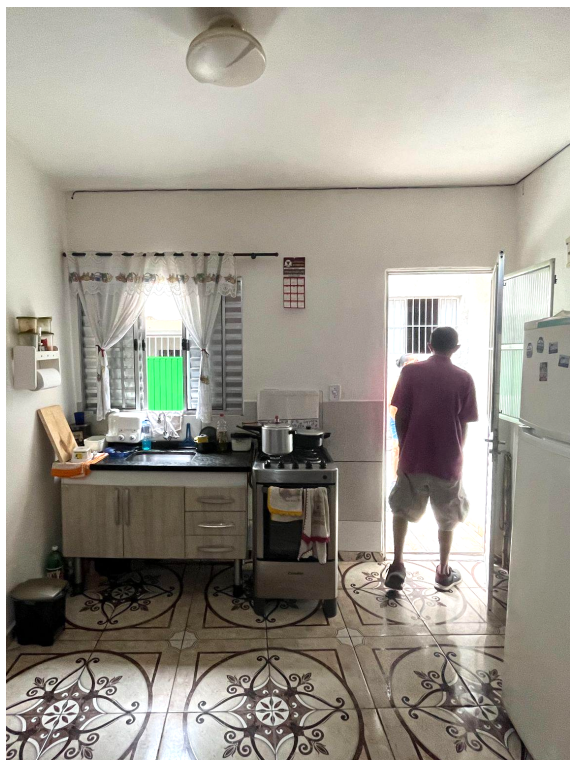
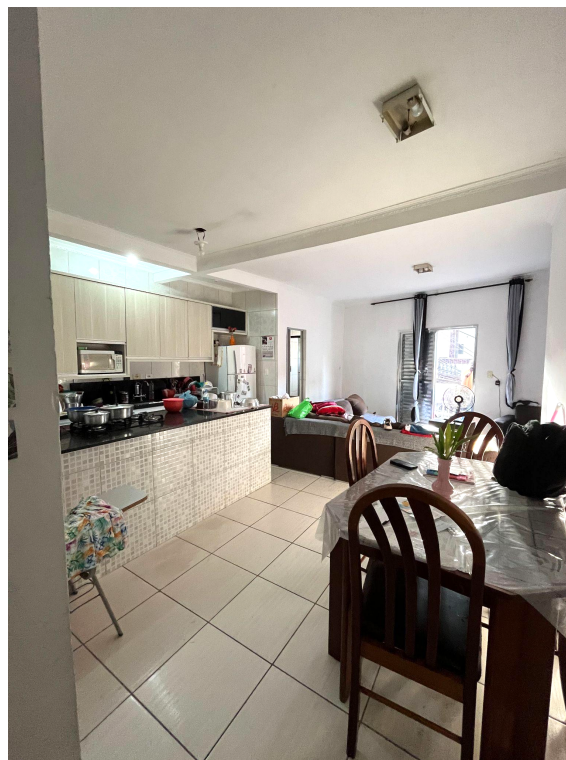
Figuras 22 e 23: Exemplo de compartimento com relativa adequação de iluminação e ventilação por meio de janelas.
